柏の歴史ある建物

柏市建造物調査報告書 4

柏市教育委員会

第1章 神明社

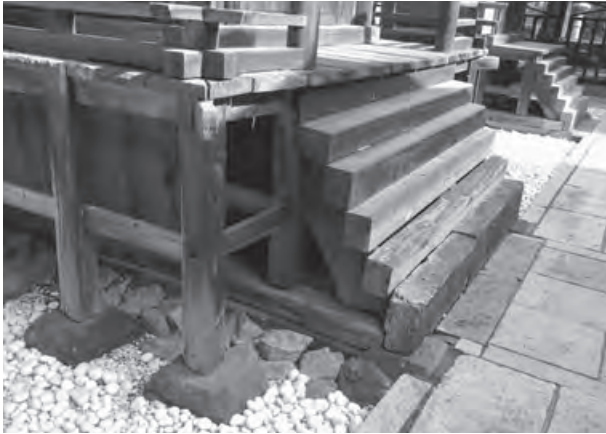
は正面だけにあり高欄がない。現在階段の一番下の段には石材が用いられていることから、この範囲は風雨に晒されて傷みやすい状況にあったため、材質が変更されたことがうかがえる。

木階最下段は石材からなる。
この下に礎石がある。

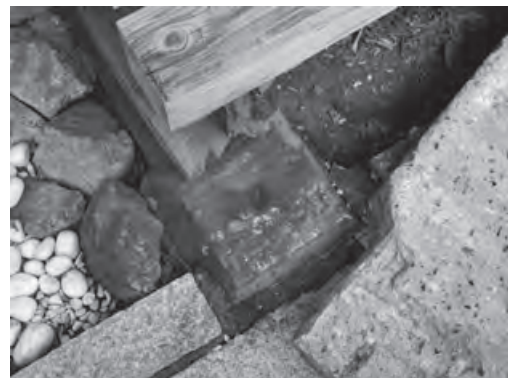
B 木階最下段（石製）の礎石天端には
ホゾ穴がある、手摺りの親柱が立っていたのか。

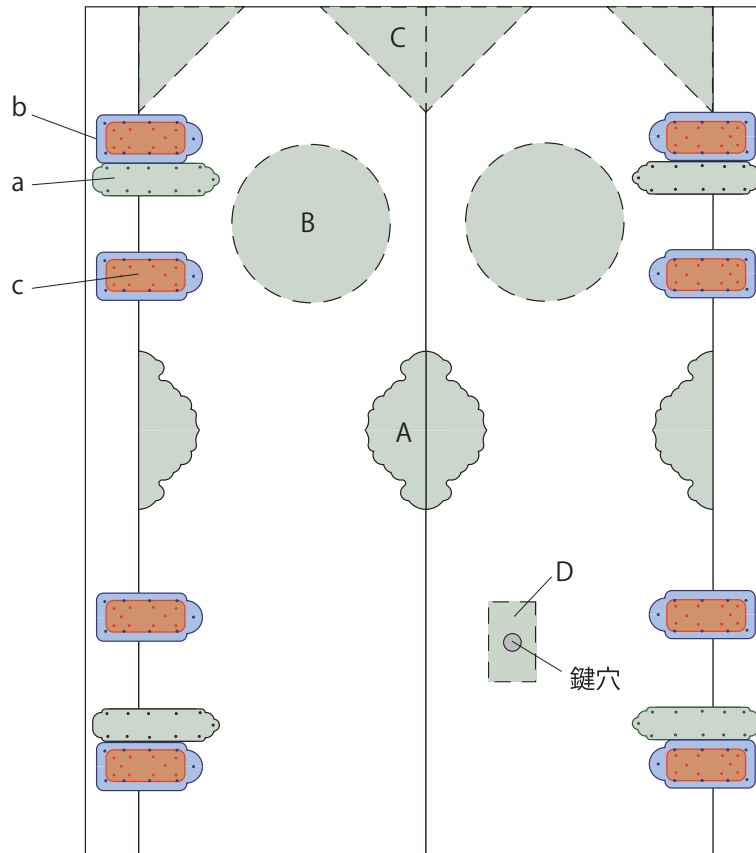
図7 銑金物痕跡 (A~D) 及び蝶番痕跡 (a~c) と取付位置

本殿三社殿ともに、扉には現在の鋳金物・蝶番のほかに、過去にあった鋳金物・蝶番の形状を木材の風蝕差や日焼けの痕跡が目視でも確認できた。金物の止め釘穴の一部には抜き取られなかった釘が残されていた（写真 2~4, 7, 8）。これらの痕跡を形状や扉上の位置、さらに痕跡の重なる順番から鋳金物を A~D の 4 種類、蝶番を a~c の 3 種類に分類、足跡を写し取り、図示した（図 1~4, 7）。

* 蝶番 a の上段の痕跡は春日社以外は確認出来ていない。

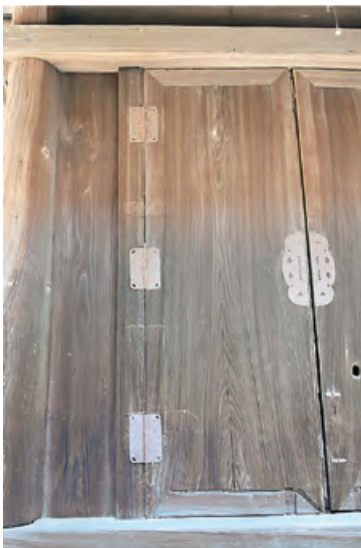
写真1 扉に残された痕跡全体像
<春日社>

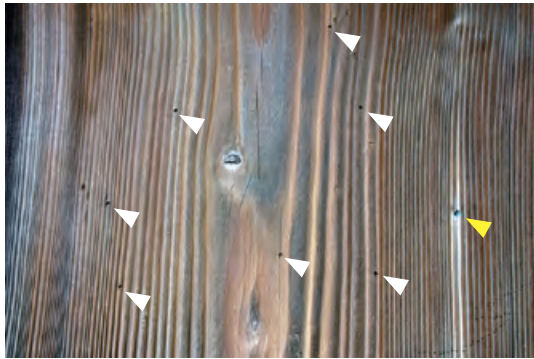
写真4 銹金物 B の銅製釘と釘穴<春日社>

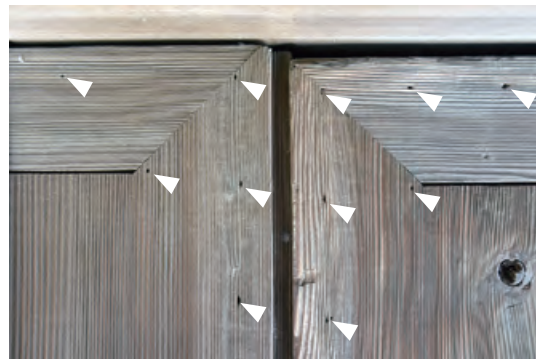
写真5 銹金物 C の釘穴<春日社>

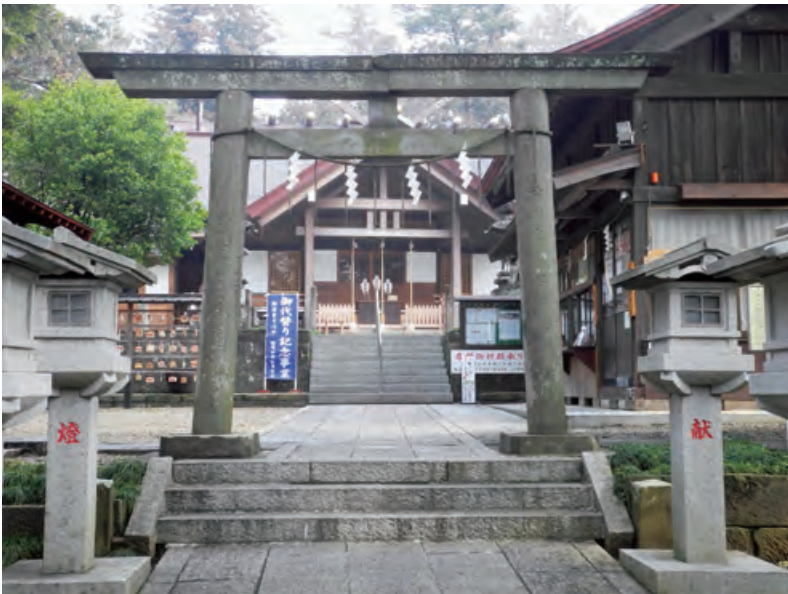
柏市指定文化財神明社石鳥居の礎石の不同沈下に伴う鳥居本体の傾きが確認されたため、2019年度に柏市の補助事業として修理が実施されることとなった。石鳥居の修理に先立ち、柏市文化財保護委員会に、以下の通り、文化財の状況が報告された：経年により向かって右の柱が沈下し、傾きが緩くなっている。柱の沈下を是正するためには、基礎石を掘り起こして安定させる地業が必要となる。従って、神社側では高い位置にある方の鳥居の石材を足元で切り縮める修理方法も考えている。

石鳥居 (2019年2月撮影、修理前)

これに対して同委員会からは、基礎を削掘する工事によって江戸時代中期に実施された地業の一部が失われる。現在低くなった柱の下に飼い物をいれて高さを調整し、笠木のずれをなくす方法を検討して欲しい。さらには貫の高さも水平となるので、柱を加工せずに施工できる。既存の石材に刃物を入れることなく施工できる方法を選びたいとの提案をした結果、事業主と施工者の理解を得て、修理が行われた。幸い鳥居の基礎地業が比較的単純であったために、地中の石材を加工しなくとも、不陸の是正を実施できる状況にあった。

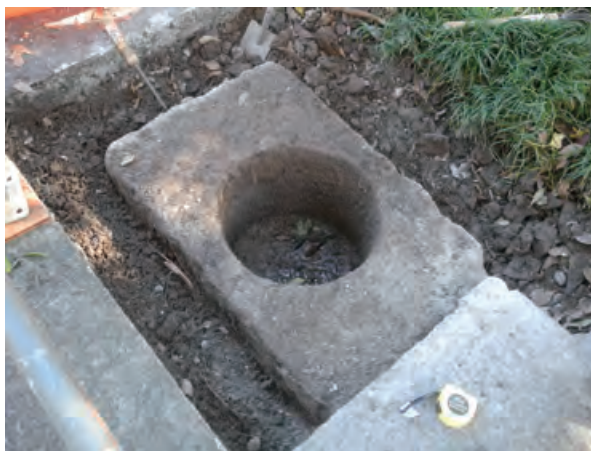
3 【工事対象】正面向かって右側の柱の沓石と周囲のコンクリートを撤去した状態。根石が現れた。左右の柱を繋ぐ地中梁のような構造はない。(画面左下が鳥居の中心の向き)

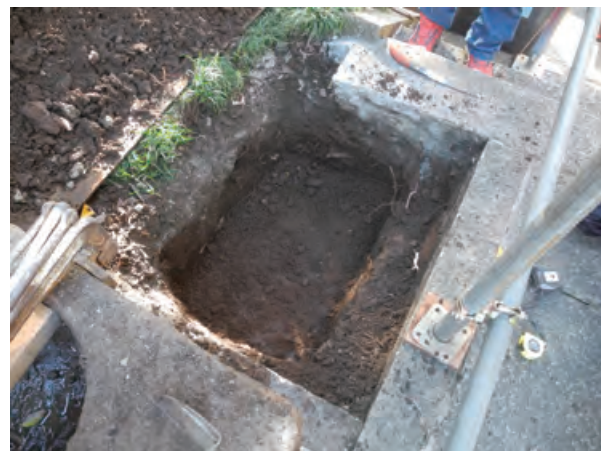
4 根石の下に地業はなく、地山となる「はに」土の上に直にのる。周囲の樹木の根が育って根石の下に入り込み、石は約30ミリ持ち上げられていた。

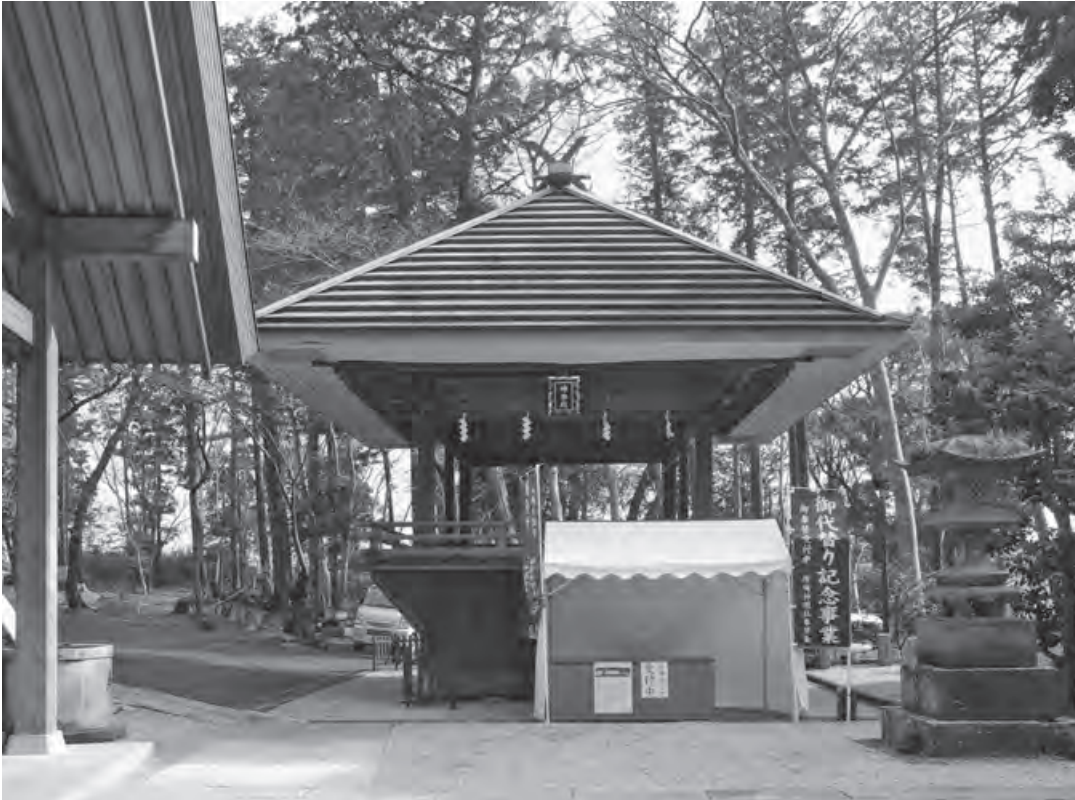
旧神楽殿

2011年3月の東日本大震災時に北西の柱が縦方向に破断し、
床下に補強が施されていた。地震時には固く締まった屋根が形
を保ったまま大きく揺さぶられたため、柱に直接負荷がかかり、
折損した。
