柏の歴史ある建物

柏市建造物調査報告書 4

柏市教育委員会

第1章 神明社

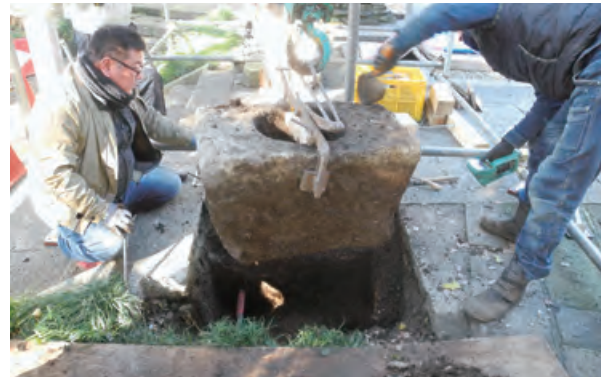
2 根石を吊り上げる。
