## 第三水源地給水区域で発生した水圧低下について（報告）

5月12日（月）第三水源地給水区域において、第三水源地の工業計器設備点検が原因で発生した水圧低下の件について、原因調査結果を以下のとおり報告します。

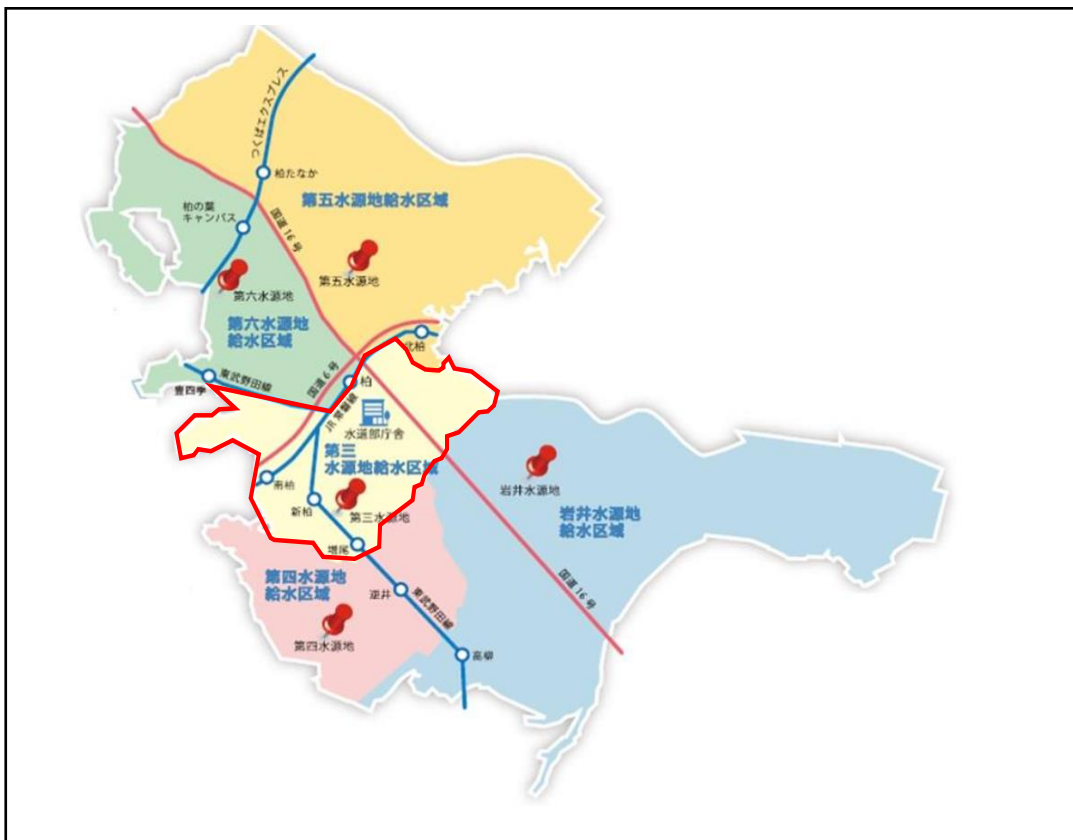
主要目標：JR常磐線南側から東武アーバンパークライン増尾駅付近まで

JR常磐線（柏～南柏駅間）と東武アーバンパークライン（柏～豊四季駅間）に囲まれた区域

対象地域：豊四季台の一部、新富の一部、旭町の一部、柏中央の一部、富里、新田原、永楽台、増尾の一部及び光ヶ丘の一部地域
