令和6年度 第3回柏市上下水道事業運営審議会
【資料 2】

八潮市での陥没事故を受けて

柏市の下水道の管理について

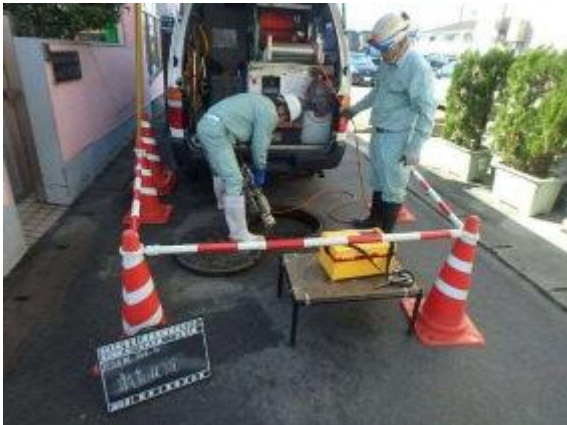
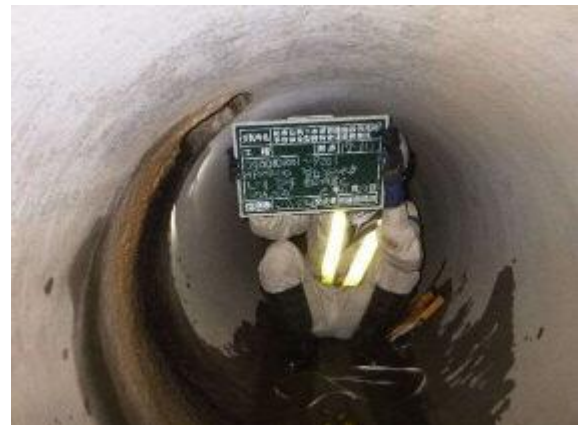
- ①流域下水道との接続点となるマンホール内の腐食状況の点検・・・39箇所
 - ②国道・鉄道の横断箇所のマンホール内の腐食状況の点検・・・5箇所（未調査箇所）
 - ③φ800mm以上の管きょ上部の舗装状態の確認・・・約11km
- 以上の箇所を緊急点検として、職員及び委託業者において行いました。

今回の点検において、即座に陥没等を引き起こすような劣化または、異常は、確認されませんでした。

なお、φ800mm以上の管きょについては、令和7年度に通常の点検に加えて、管きょ内部の調査点検を実施する予定です。

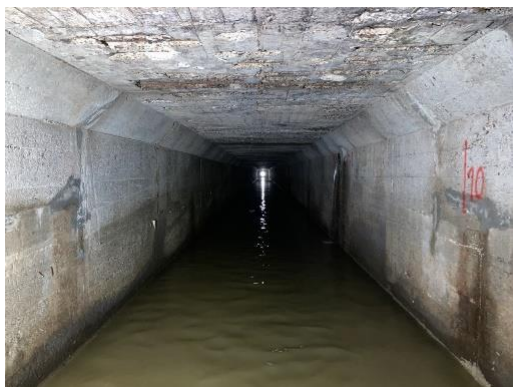
・管きよ 【工事前】

改築工事《更生工法》
