柏の歴史ある建物

柏市建造物調査報告書 4

柏市教育委員会

第1章 神明社

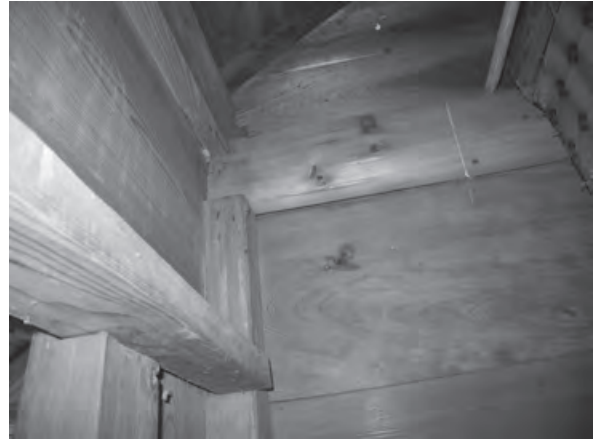
内部の隅を見上げる。隅は丸柱に加工されていない。

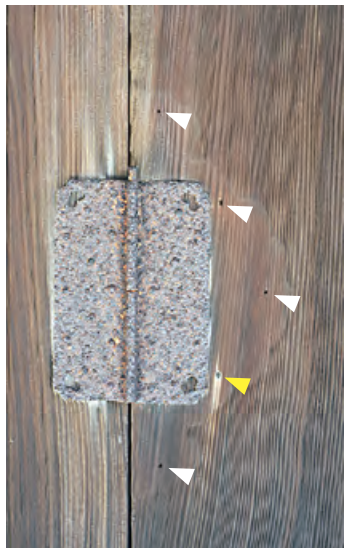
鋳金物 A の形状は、中でももっとも装飾性が高く、精巧な意匠である（図 3）。鋳金物 B・C 及び鍵穴周りの鋳金物 D は止め釘穴及び釘が観察できるため（写真 3~5）、何らかの鋳金物が取り付けられていたことは確認できるが、その形状は不明である。鋳金物 A・B・D は残された釘が銅製であることから（写真 2~4）、金物自体も銅製であったと想定した。

写真2 銑金物 A の痕跡と銅製釘、
釘穴<春日社>

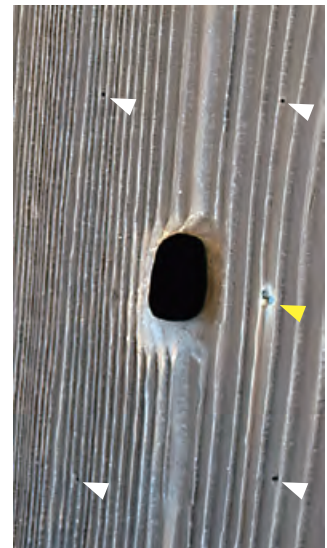
写真3 銑金物 D の銅製釘と釘
穴<春日社>

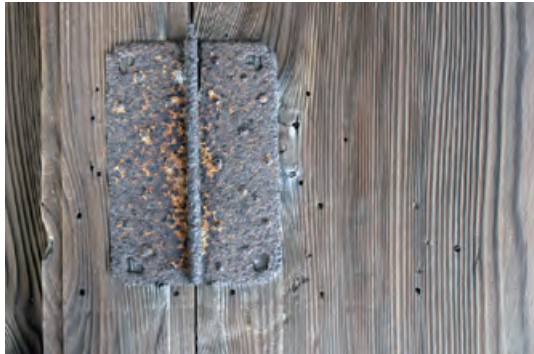
蝶番 a は、扉側に 2 段の円弧状の切り込み、柱側に 1 段の円弧状の切り込みが入る形状で、釘穴は柱側に 4 個、扉側に 7 個穿たれる。蝶番 b は、扉側の先端に 1 段の円弧状の切り込みが入り、柱側は隅丸の方形である。釘穴は柱側に 4 個、扉側に 5 個穿孔される。蝶番 c の形状は、単純な隅丸方形で、柱側と扉側にそれぞれサイコロの五の目のように釘穴が開けられている（図 1）。残された釘の地金から、蝶番 a・b は銅製、蝶番 c は鉄製であると想定できる。

写真7 蝶番 a~c の痕跡と蝶番 c の鉄製釘<御正殿>

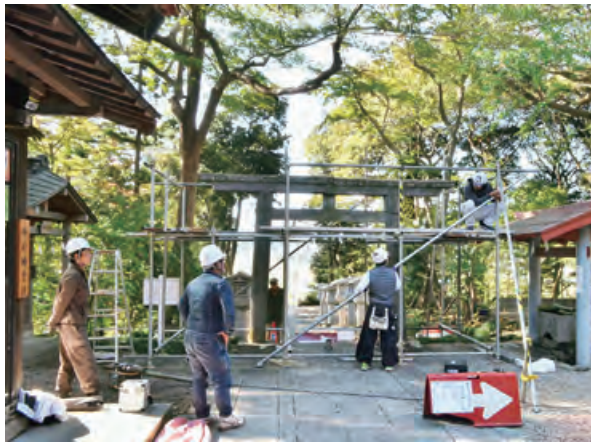
柏市指定文化財神明社石鳥居の礎石の不同沈下に伴う鳥居本体の傾きが確認されたため、2019年度に柏市の補助事業として修理が実施されることとなった。石鳥居の修理に先立ち、柏市文化財保護委員会に、以下の通り、文化財の状況が報告された：経年により向かって右の柱が沈下し、傾きが緩くなっている。柱の沈下を是正するためには、基礎石を掘り起こして安定させる地業が必要となる。従って、神社側では高い位置にある方の鳥居の石材を足元で切り縮める修理方法も考えている。

1 鳥居に足場を架けて、参拝者を矢印の方向に迂回。

これに対して同委員会からは、基礎を削掘する工事によって江戸時代中期に実施された地業の一部が失われる。現在低くなった柱の下に飼い物をいれて高さを調整し、笠木のずれをなくす方法を検討して欲しい。さらには貫の高さも水平となるので、柱を加工せずに施工できる。既存の石材に刃物を入れることなく施工できる方法を選びたいとの提案をした結果、事業主と施工者の理解を得て、修理が行われた。幸い鳥居の基礎地業が比較的単純であったために、地中の石材を加工しなくとも、不陸の是正を実施できる状況にあった。

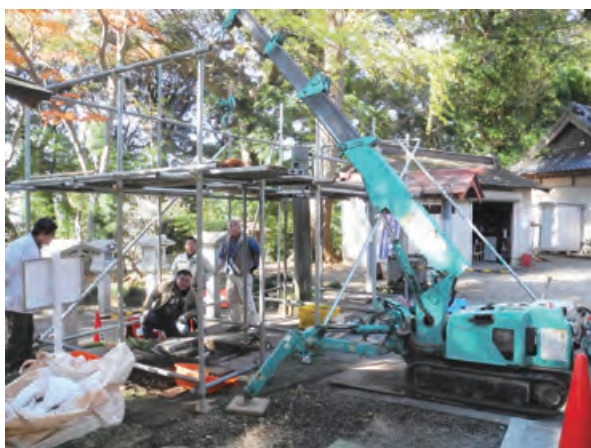
5 クレーンで根石を吊り上げて、この下の地面の状況を確認。

6 根石の据え直しは、柱の傾きが左に揃うように外側に40ミリ移動し、木の根により持ち上げられていた分低くした。地面をすきとり、タコでそっと叩きながら調整。

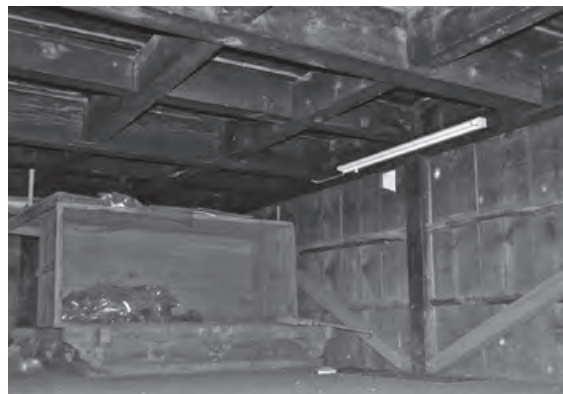
2011年3月の東日本大震災時に北西の柱が縦方向に破断し、
床下に補強が施されていた。地震時には固く締まった屋根が形
を保ったまま大きく揺さぶられたため、柱に直接負荷がかかり、
折損した。

旧神楽殿床下 強固な床組が舞台を支える

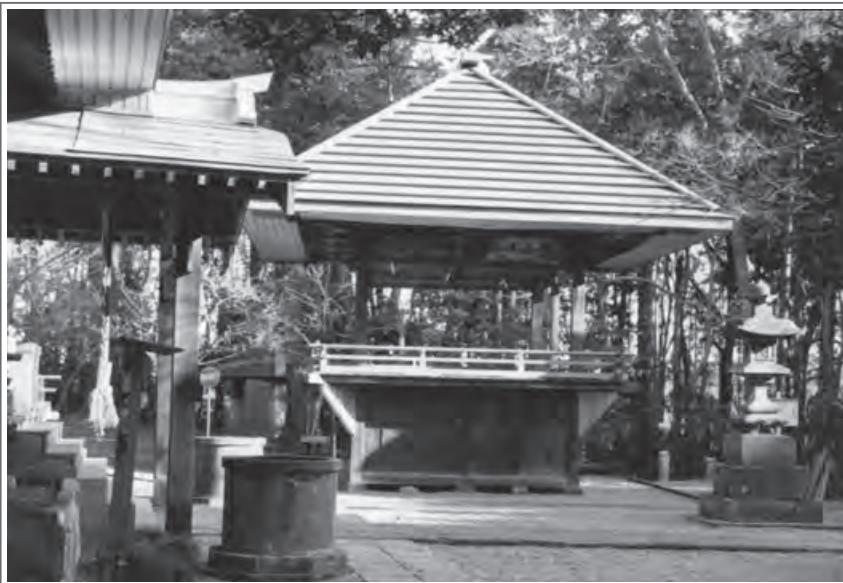
旧神楽殿
撮影時期不明
[市教委蔵]
